Itagüí, 26 de diciembre de 2023

Asunto: Petición de corrección del cauce de las aguas lluvias a través de los  
andenes de la calle 62 entre carreras 55B y 57A y de otros detalles

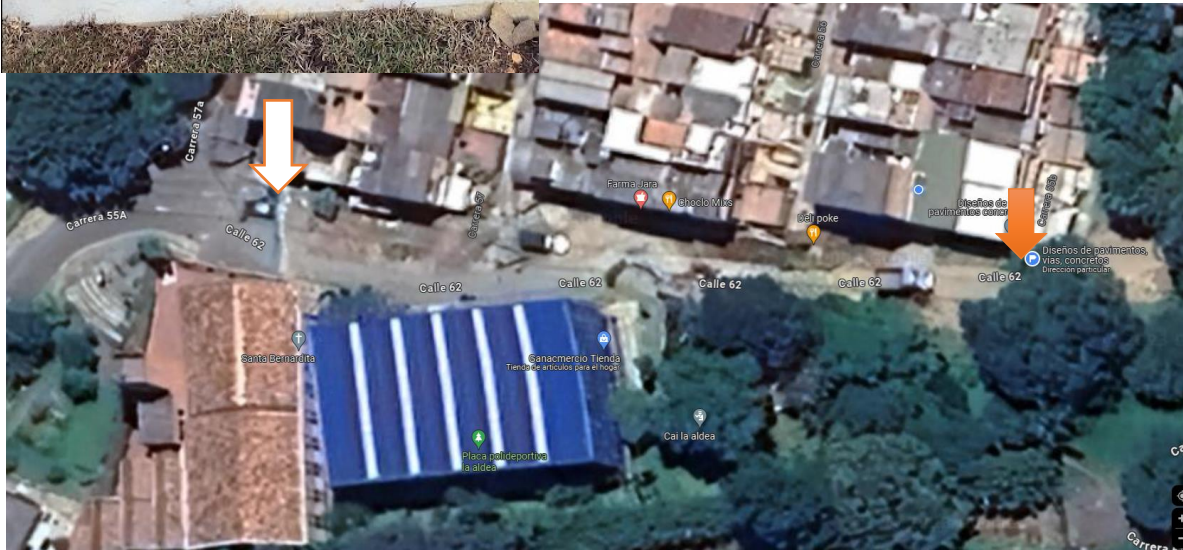
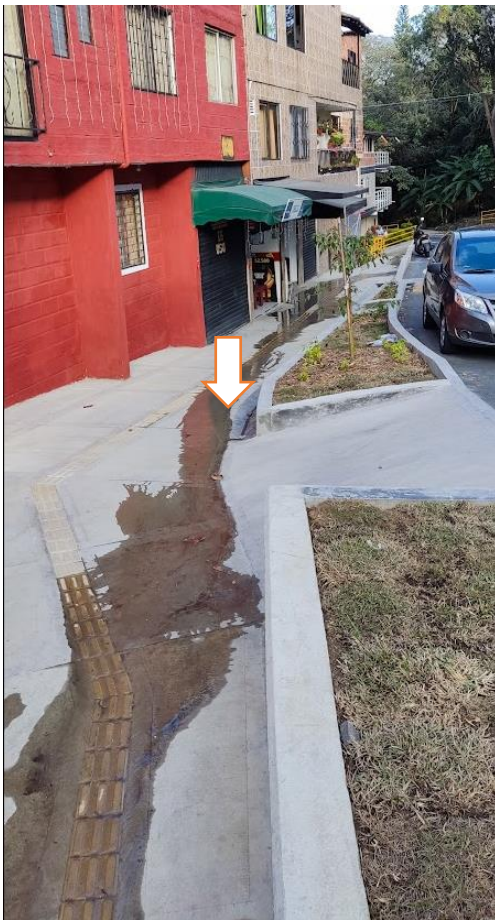
En un día de verano de este diciembre, se hace lavado de andén en la esquina de la carrera 57A con calle 62, y se comienza a notar al famosa pendiente cero, transversalmente hablando, que hace trasegar el agua por toda la superficie del adén y dejando muy poca convergencia hacia el canal lateral (más del 80% del agua sigue andén abajo). En la confluencia con la carrera 57 (ver flecha) hay un cárcamo que escasamente sirve para recoger las aguas de los 120 m de zona peatonal con aguas lluvias superficiales y de techos de esa cuadra.

El inicio del recorrido del agua comienza con la flecha blanca y agrava el problema para el sector de la flecha naranja.

Ante la evidencia, y ante la desatención a múltiples comunicaciones, es necesaria alguna acción de buena práctica ingenieril y dejar de hacer las cosas no más para cumplir un objeto contractual, o dejarlas solo agradables a la vista, pero no funcional. Se recuerda que, si un andén se usa como canal conductor, se les debe poner el concreto adecuado y las paredes de las viviendas deben tener un rebanco de concreto impermeable de al menos 15 cm de altura en este caso. Si no es canal conductor, el andén debe tener mínimo 3% de pendiente transversal hacia la cuneta que tenga la debida y bien calculada sección hidráulica

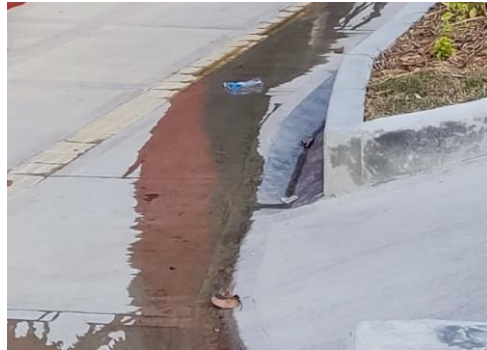
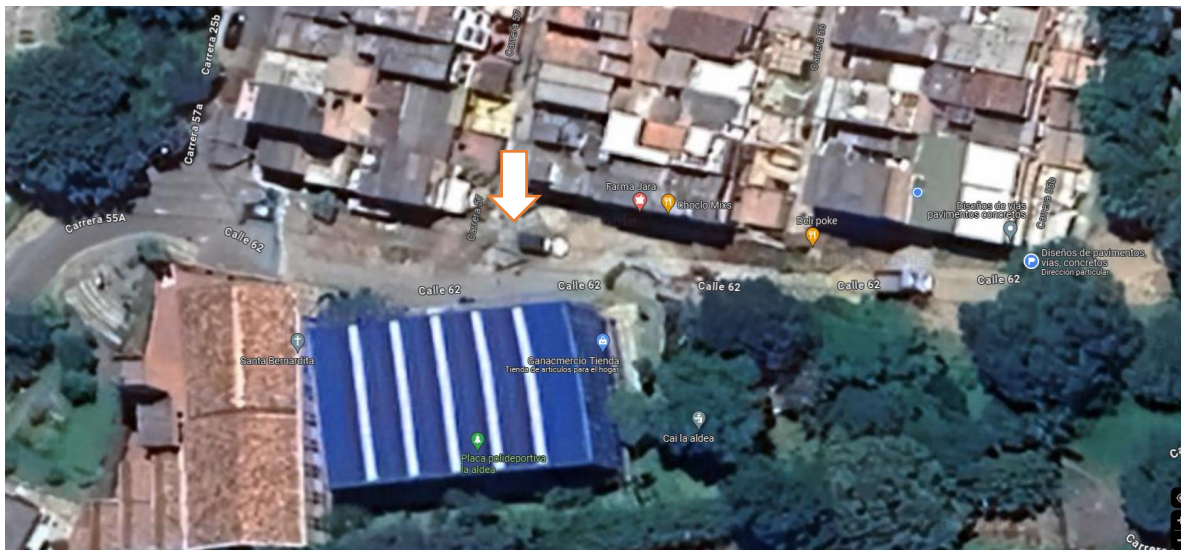
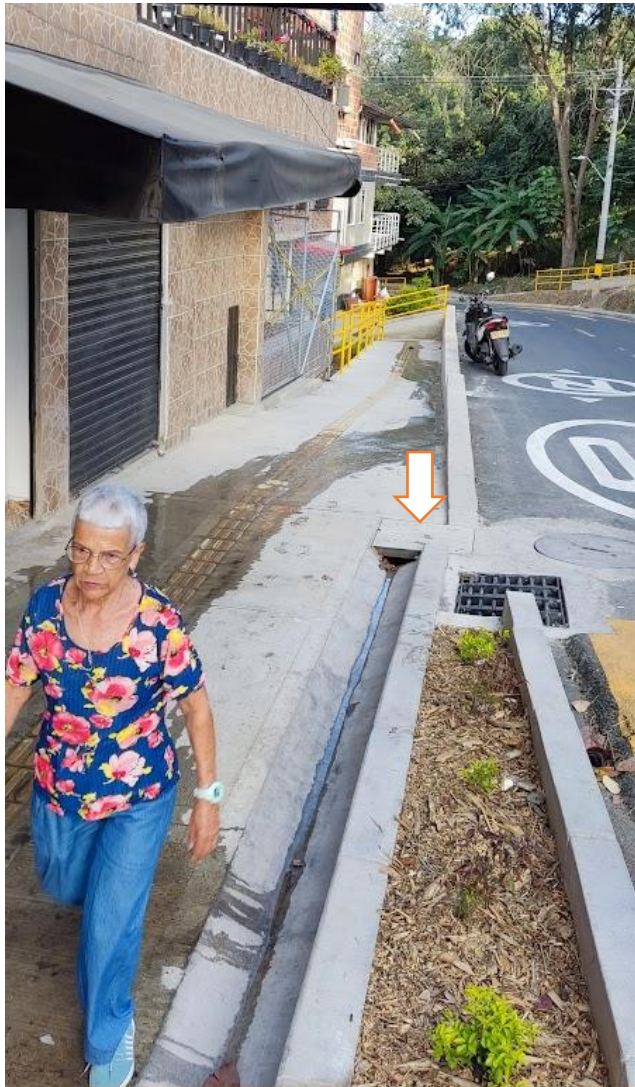
En el sector entre carreras 57 y 56 sigue el trasiego por todo el andén, dándole poca participación al minúsculo canal (ver ampliación del sector señalado)

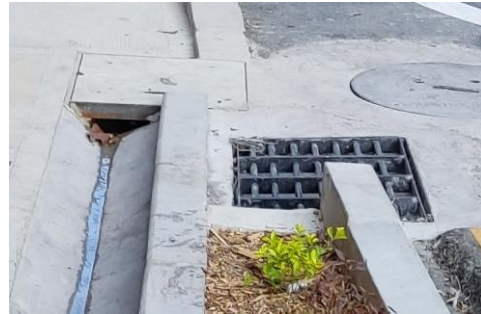
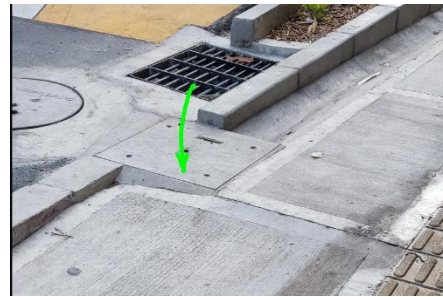
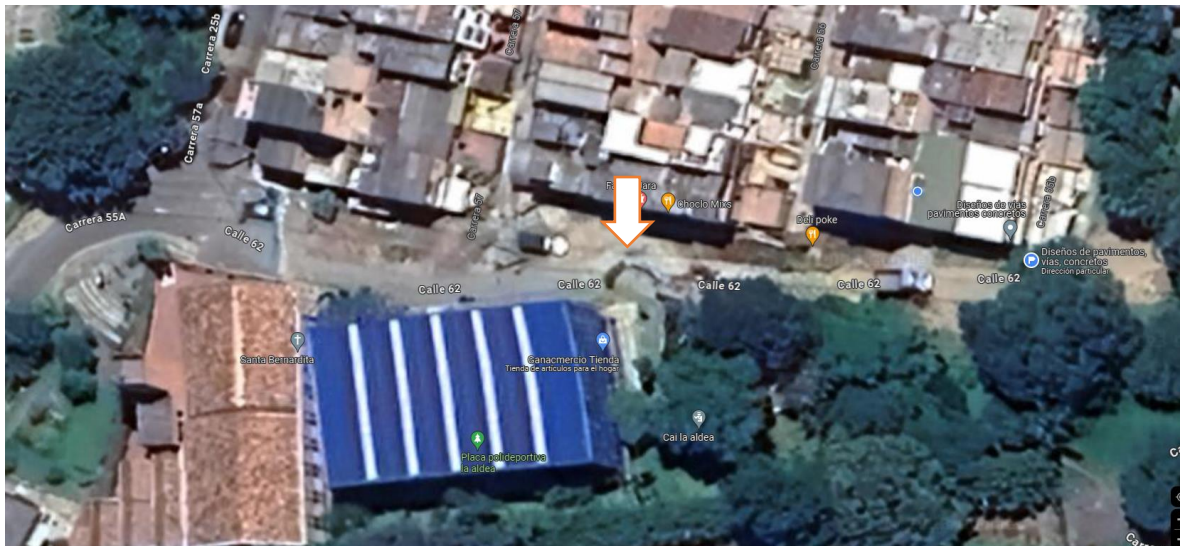
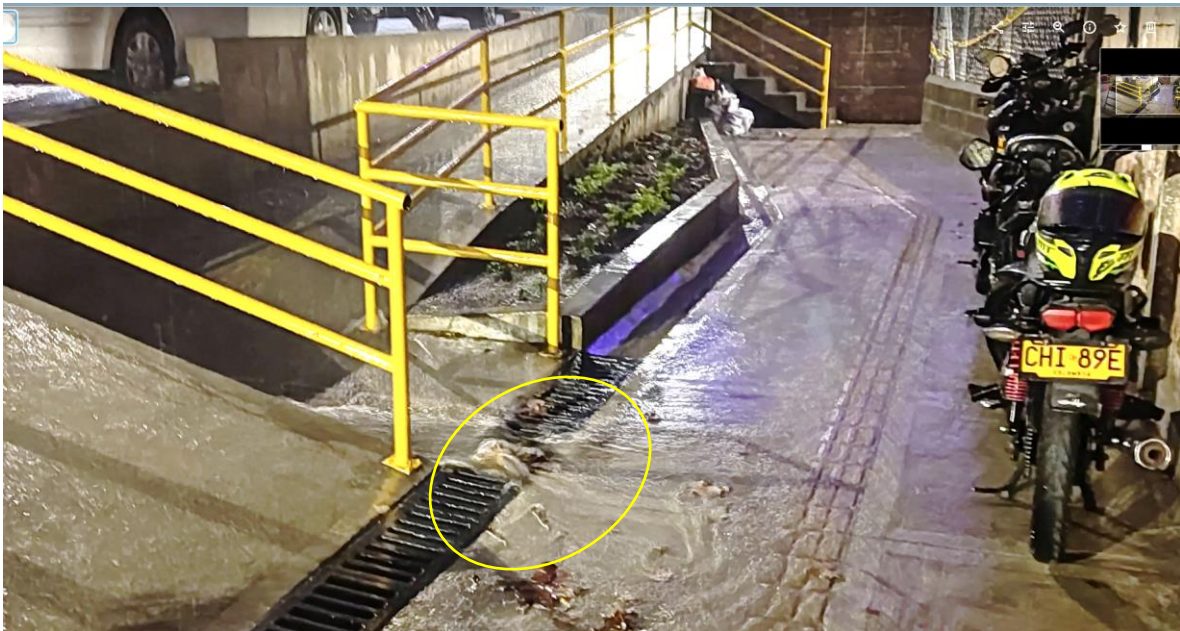
Más adelante, en ese sector entre carreras 57 y 56, sigue el trasiego por todo el andén, dándole poca participación al minúsculo canal que ahora se ve con minúsculo encole. Nótese que se ve claramente que las aguas de rebose del sumidero entrarán en épocas de lluvia hacia el andén. ¿es acaso el andén es la estructura canalizadora de aguas que pensó aquí la gente de la obra en proceso de entrega? (ver ampliación del sector señalado)

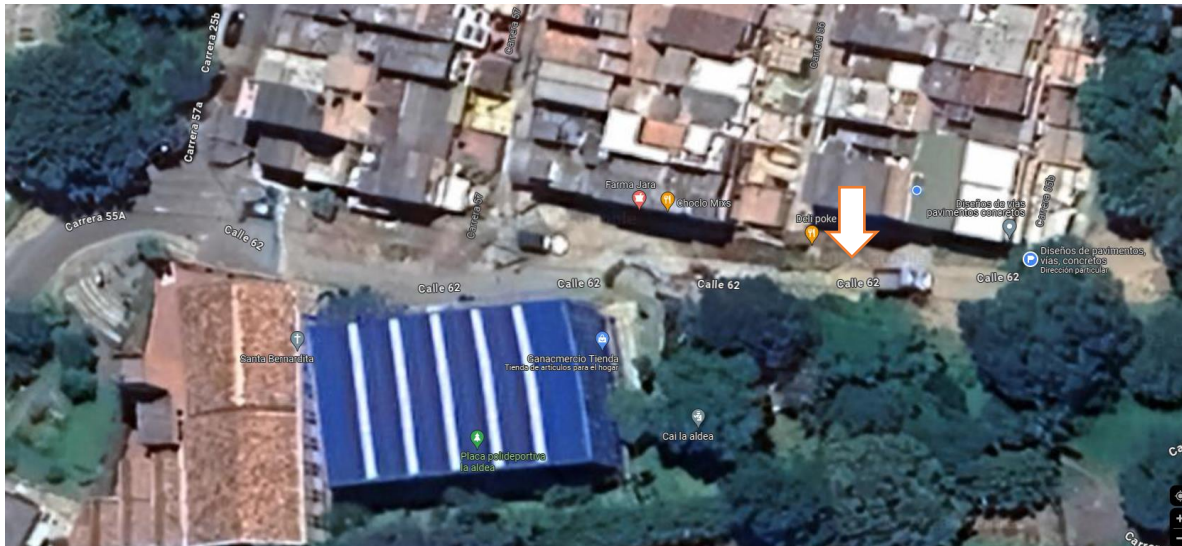
Las aguas que viene de arriba convergen en una lluvia normal como la del 25 de diciembre de 2023 al inicio de la noche, al canal de baja capacidad dejado paralelo a la pared de la casa de la esquina de la calle 62 con carrera 55B, que se suma al caudal de rebose de las aguas superficiales y de techos de los 120 m de la carrera 56.

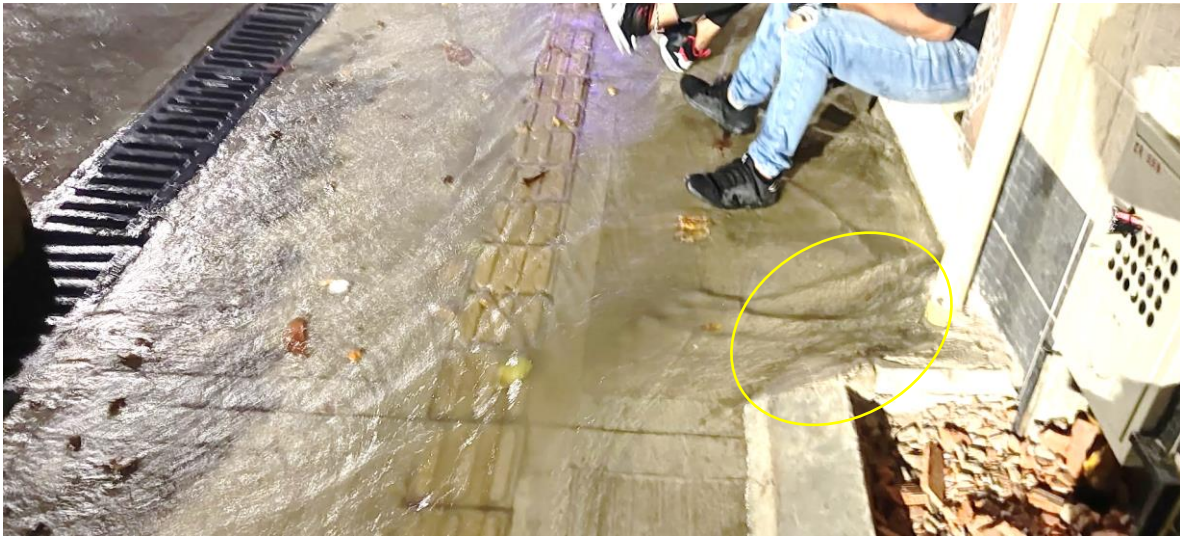
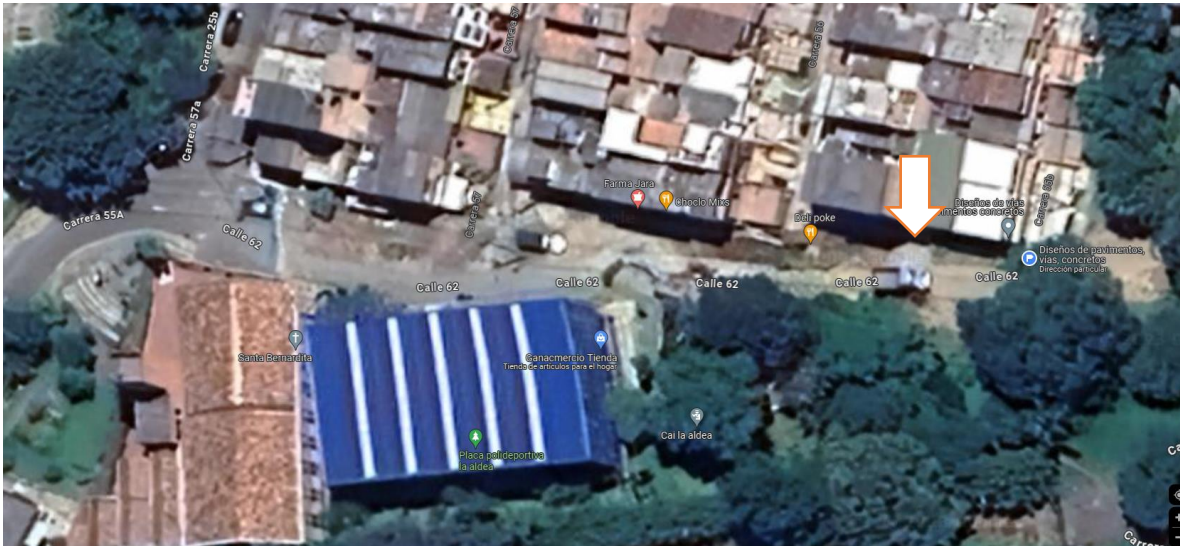
5 m más abajo, se nota el "trabajo hidráulico" del andén dada su pendiente cero y de no ser por la estructura rústica tipo jarillón para proteger la casa que el residente de la casa de la mencionada esquina, ya se estría entrando hacia el contador de gas.

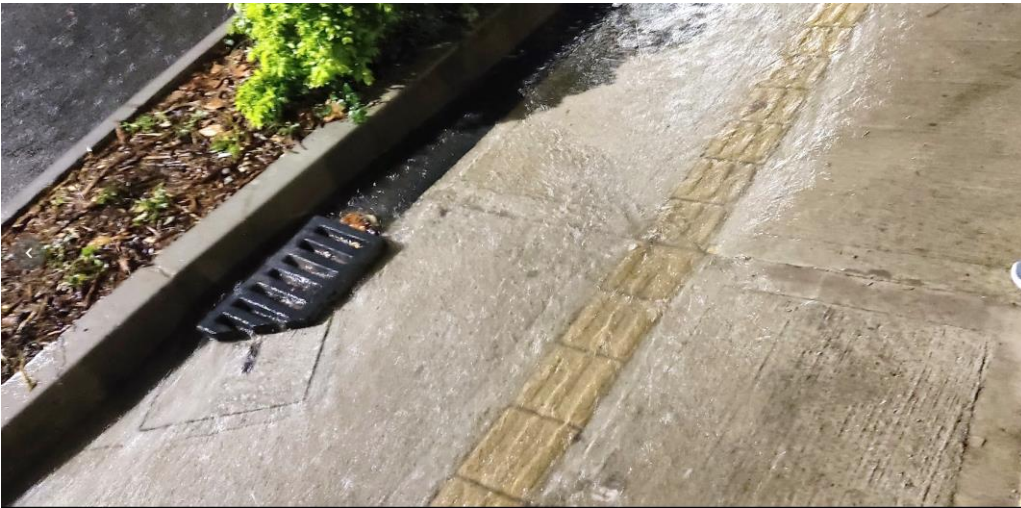
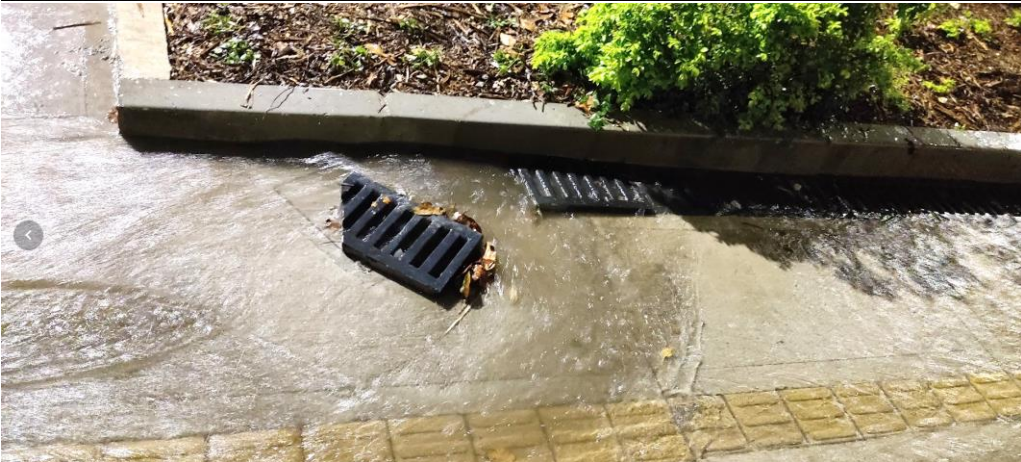
Secuencia de dos fotos con 30 segundos de diferencia, en la que se nota el arrastre de la rejilla colocada antes del encole. Dicha rejilla tuvo que ser rescatada por el fotógrafo 50 m más abajo. De estos registros se anota que la lluvia fue de "normal intensidad"

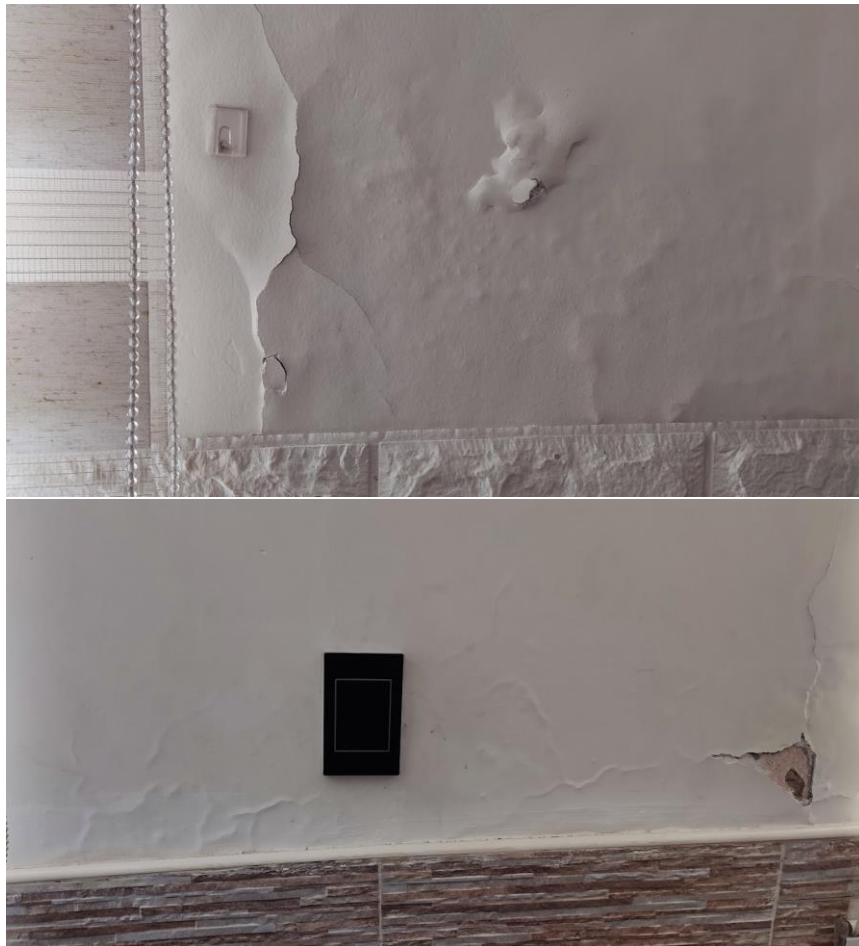
Por ejemplo, mirar las paredes de la casa de la esquina de la calle 62 con carrera 55B, a más de 1.5 m de altura por efecto de la capilaridad de las aguas sobre el muro.

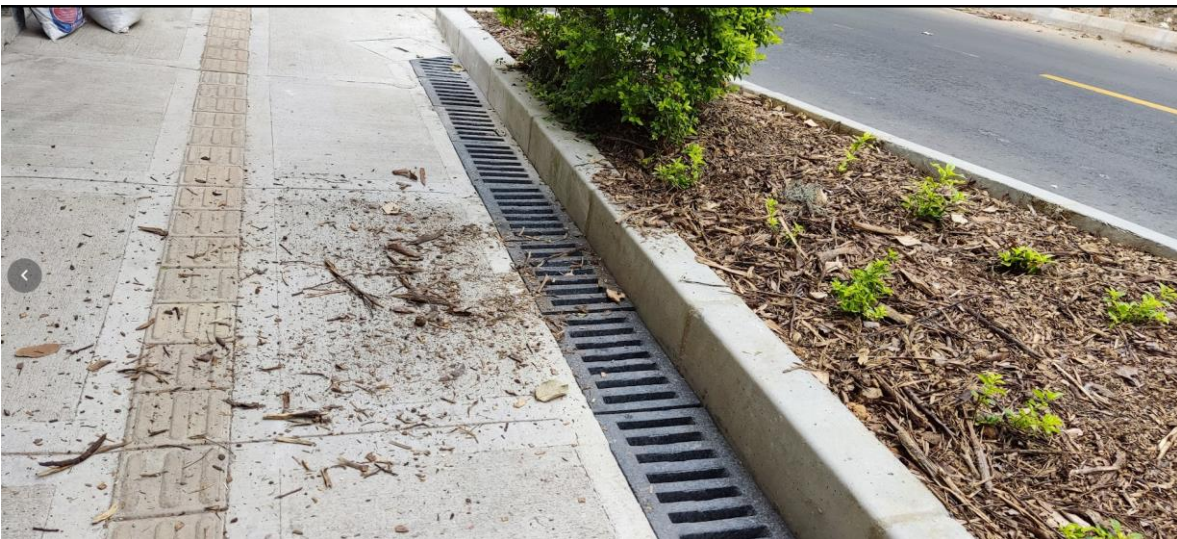
- Precisamente en el canal de baja capacidad hidráulica recién construido, en la calle 62 con carrera 55B, se deja en la jardinera del lado, en vez de una razonable grama, más bien una viruta vegetal superficial, la cual es objeto permanente de la remoción de parte de los caninos que por este sector abundan sin el control de sus dueños, y por favor, que le respuesta de los responsables, como muchas veces, no sea que la culpa es la falta de cultura, ya que las obras deben ser construidas para que duren teniendo en cuenta la variable de la incultura de los ciudadanos.

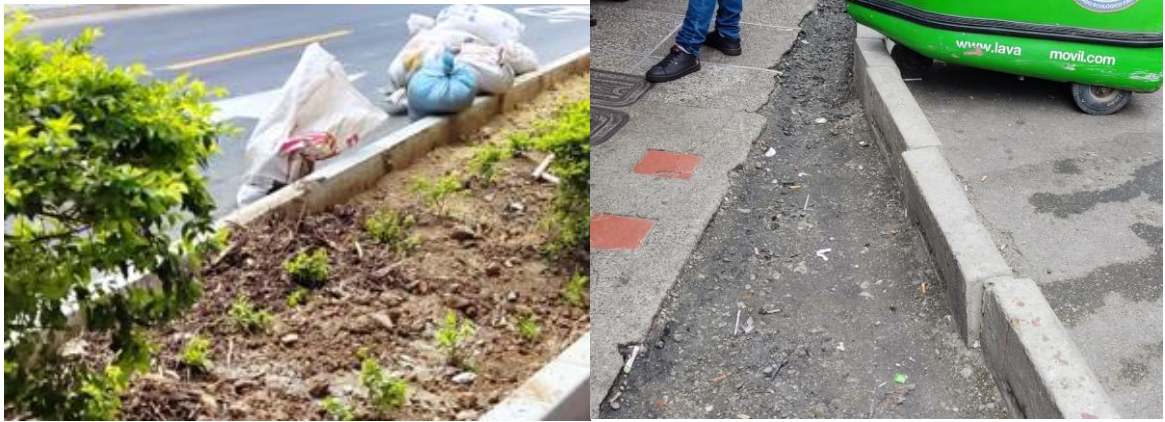
- Se insiste en la comunicación radicada con 23120499908260, sobre el confinamiento eficiente y real de los cordones viales, que no se dilate, pues se envió a Adelí y a Infraestructura como responsable para su conocimiento y gestión, con el objeto que los cordones viales sirvan para muchos años y que los de la obra como el de la lámina que sigue, no termine como el de la cerrera 52 sin haberlo entregado. (fotos reales del día de hoy)
