Itagüí, 4 de diciembre de 2023

Asunto: Petición de confinar los cordones viales de la calle 62 con material de  
suelo compactado.

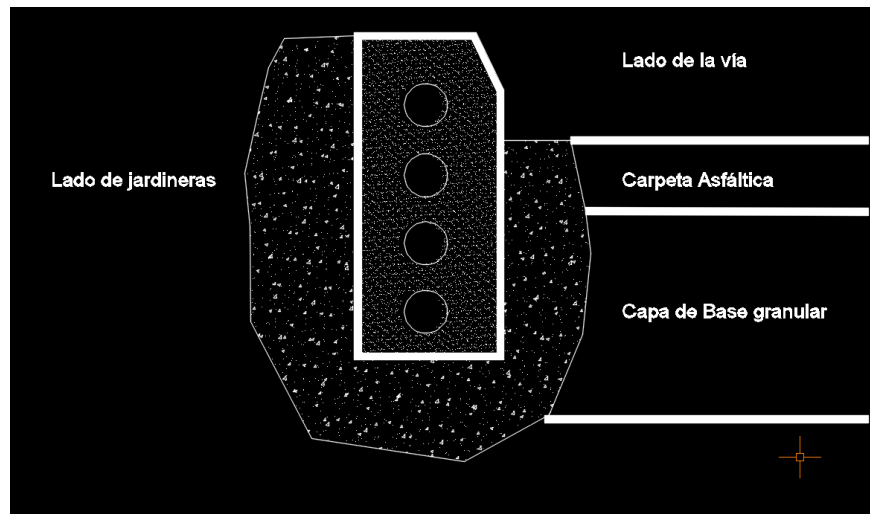
- Atraque de concreto se usa generalmente cubriendo toda la sección periférica del cuerpo que es probable de quedar inestable por agentes externos a ese cuerpo (carga lateral como la de los camiones), o por el efecto del uso que se le dé, tal como el de las presiones de las tuberías. Por lo tanto, el proceso que se observó en todos los elementos de cordonería, no fue un atraque y más bien se reduce a una cama inicialmente blanda y no rígida para poder alinear longitudinalmente el cuerpo del cordón y darle nivel requerido. En cambio, un atraque para un cordón, es en sección como se muestra en la figura donde el achurado granoso es del concreto.

- El concreto para los atraques son con grava, arena, cemento y agua formando una mezcla pastosa que tenga una resistencia a la compresión de 175 kg/cm<sup>2</sup> a los 28 días de curado o una resistencia a la tracción de 1.7 kg/cm<sup>2</sup>, actividad que nunca se hizo en obra para los cordones.

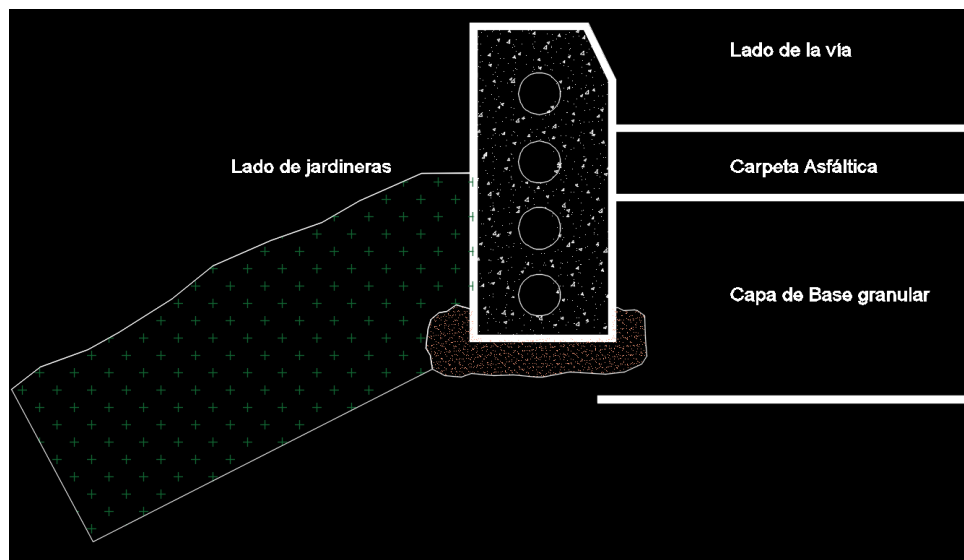
Mientras que lo que se presenció en la obra fue lo siguiente:

- La cama construida como base de los cordones fue siempre un mortero no cohesivo cuya resistencia a la compresión no superaría los 50 kg/cm<sup>2</sup> y mucho menos podrá tener resistencia a la tracción que es el trabajo o sollicitación fundamental que se necesita. También fue evidente que el lado de las jardineras nunca fue llenado a tope del cordón y con el agravante, que ese lado es inclinado con pendiente negativa, que impide tener material cerca al cordón de manera natural. Mortero no cohesivo se dice, por el hecho de no usar la suficiente cantidad de cemento y agua agregado a la arena, para formar una mezcla pastosa que luego de fraguada quede maciza. La posición de los cordones de la obra, en el sector de jardinera son potencialmente inestables. Es de anotar que

- El concreto de baja cantidad de agregado grueso de los cordones prefabricados son de muy baja resistencia a la tracción, por lo que demandan obligadamente estar confinados, hasta el tope por el lado de la jardinera o andén, de lo contrario, ante cualquier ocurrencia de carga lateral que eventualmente exista, se romperá y deberá reemplazarse muy a menudo, y el hecho que aún no haya algunos cordones reventados se debe a que no ha ocurrido aún la carga lateral por el lado de la carpeta asfáltica.
