Itagüí, 26 de diciembre de 2023

Asunto: Petición de corrección del cauce de las aguas lluvias a través de los  
andenes de la calle 62 entre carreras 55B y 57A y de otros detalles

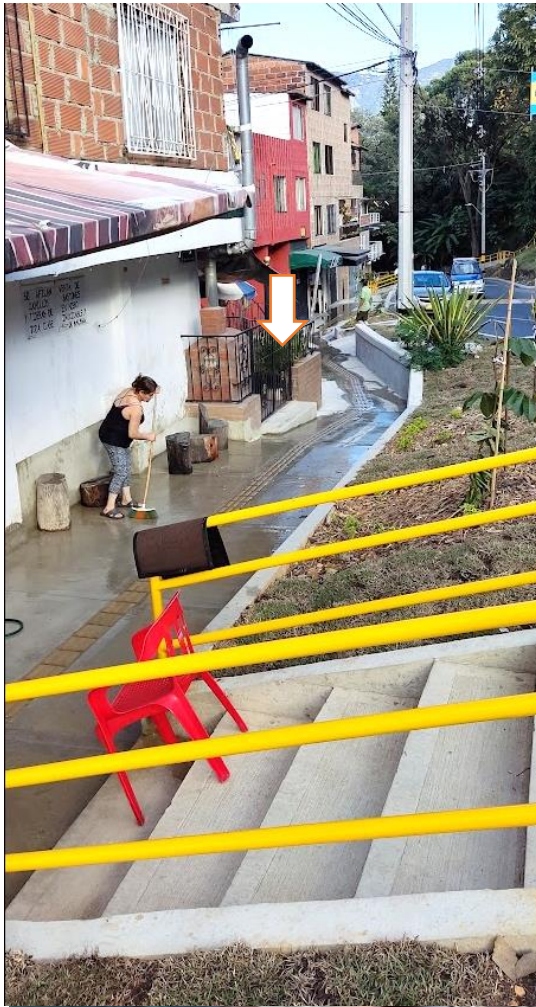
En un día de verano de este diciembre, se hace lavado de andén en la esquina de la carrera 57A con calle 62, y se comienza a notar al famosa pendiente cero, transversalmente hablando, que hace trasegar el agua por toda la superficie del adén y dejando muy poca convergencia hacia el canal lateral (más del 80% del agua sigue andén abajo). En la confluencia con la carrera 57 (ver flecha) hay un cárcamo que escasamente sirve para recoger las aguas de los 120 m de zona peatonal con aguas lluvias superficiales y de techos de esa cuadra.

El inicio del recorrido del agua comienza con la flecha blanca y agrava el problema para el sector de la flecha naranja.

Ante la evidencia, y ante la desatención a múltiples comunicaciones, es necesaria alguna acción de buena práctica ingenieril y dejar de hacer las cosas no más para cumplir un objeto contractual, o dejarlas solo agradables a la vista, pero no funcional. Se recuerda que, si un andén se usa como canal conductor, se les debe poner el concreto adecuado y las paredes de las viviendas deben tener un rebanco de concreto impermeable de al menos 15 cm de altura en este caso. Si no es canal conductor, el andén debe tener mínimo 3% de pendiente transversal hacia la cuneta que tenga la debida y bien calculada sección hidráulica
